# Mikroplaster i Vänern, Vättern, Mälaren och Hjälmaren 2017

**Vätternvårdsförbundet Rapport 131  
Vänerns Vattenvårdsförbund Rapport 110  
Mälarens Vattenvårdsförbund Rapport, 2019  
Hjälmarens Vattenvårdsförbund, Rapport 2019**

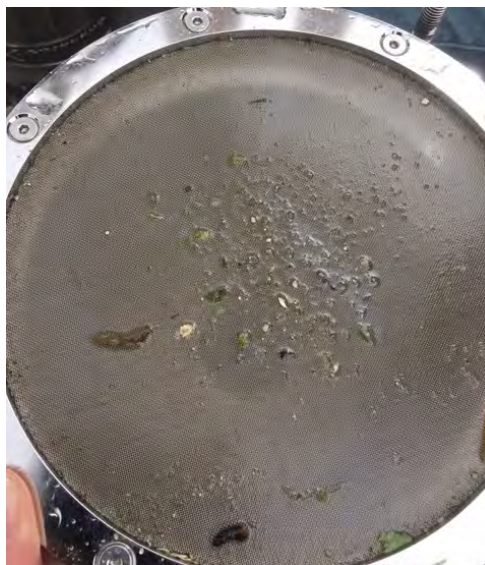
**Figur 2.** Ett 300 µm filter från Svartåns utlopp i Örebro (Hjälmaren).

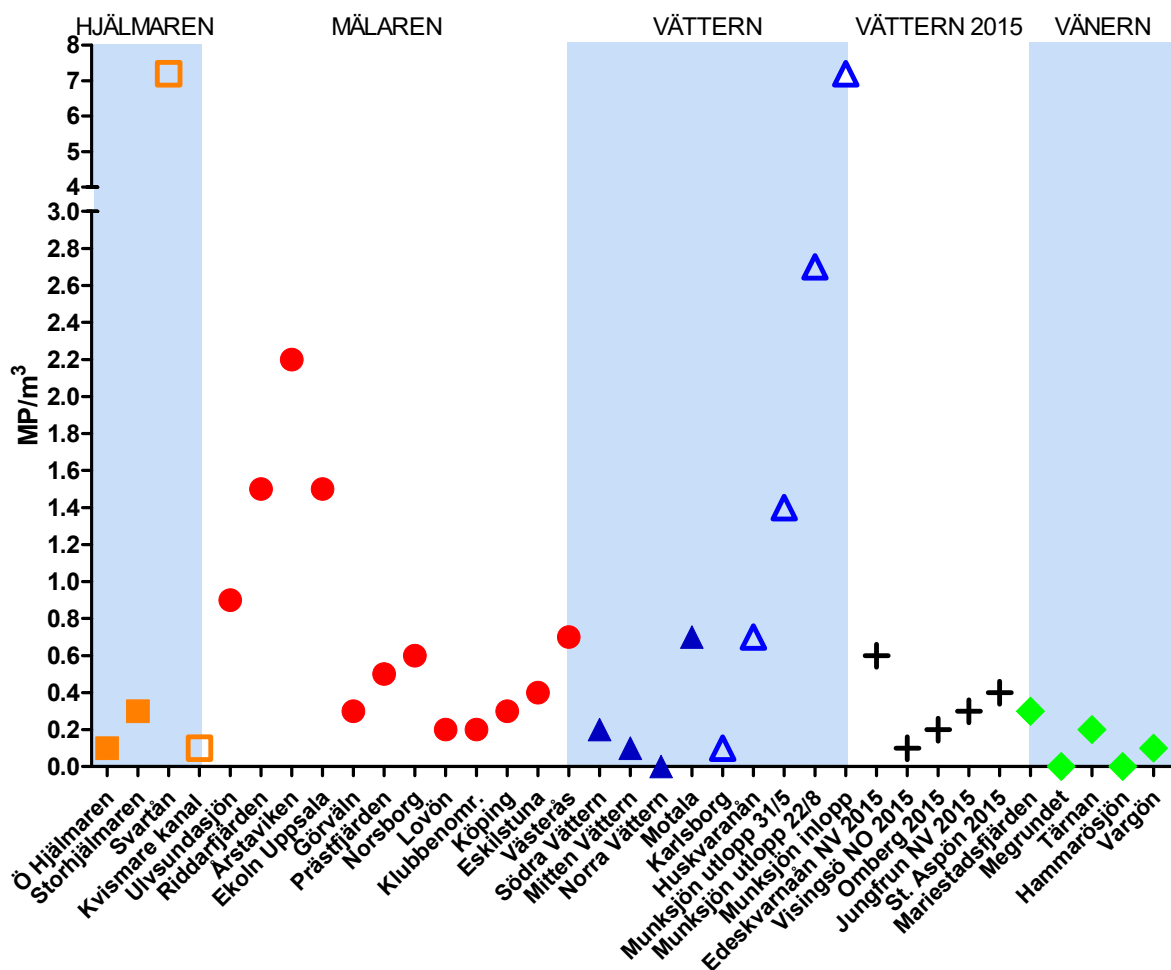
**Figur 4.** Jämförelse av halten mikroplaster > 300 µm i alla fyra sjöar (endast ytvatten). Ej ifyllda trianglar (Vättern) och fyrkanter (Hjälmaren) utgör tillflöden till dessa sjöar.

I Figur 4 jämförs halten mikroplaster i alla sjöar. I Hjälmaren och Vättern togs även prover i tillflöden och dessa provpunkter är markerade i figuren som icke ifyllda ikoner.

Flest mikroplaster > 300  $\mu\text{m}$  i ytvatten (7,2 MP/ $\text{m}^3$ ) hittades i tillflödena från Svartån i Örebro (Hjälmaren) och Munksjön i Jönköping (Vättern). Utloppet i Munksjön, som i denna studie är inkluderad i Vättern men egentligen är en sjö i Jönköping som ingår i Motala ströms huvudavrinningsområde, samt de stadsnära lokalerna Riddarfjärden, Ekoln, Ulvsundasjön och Årstaviken (alla i Mälaren) hade 0,9-2,7 MP/ $\text{m}^3$ . Minst MP hittades överlag i utsjöprovpunkterna. Då städer är en betydande källa till mikroplaster är det väntat att högst koncentrationer återfinns i anslutning till dessa och att halterna minskar med avstånd och utspädning. Övriga antropogena partiklar (ÖA), främst i form av semisolida antropogena partiklar och svarta partiklar (se Tabell 1), hittades i en del av proverna men i de flesta fall i betydligt lägre halter jämfört med MP. Fibrer var vanligt förekommande och rapporteras här men med kommentaren att maskstorlek 300  $\mu\text{m}$  generellt är för stor för de betydligt mindre fibrerna vilket medför att koncentrationerna antas vara slumpartade eller bero på mängd organiskt material.

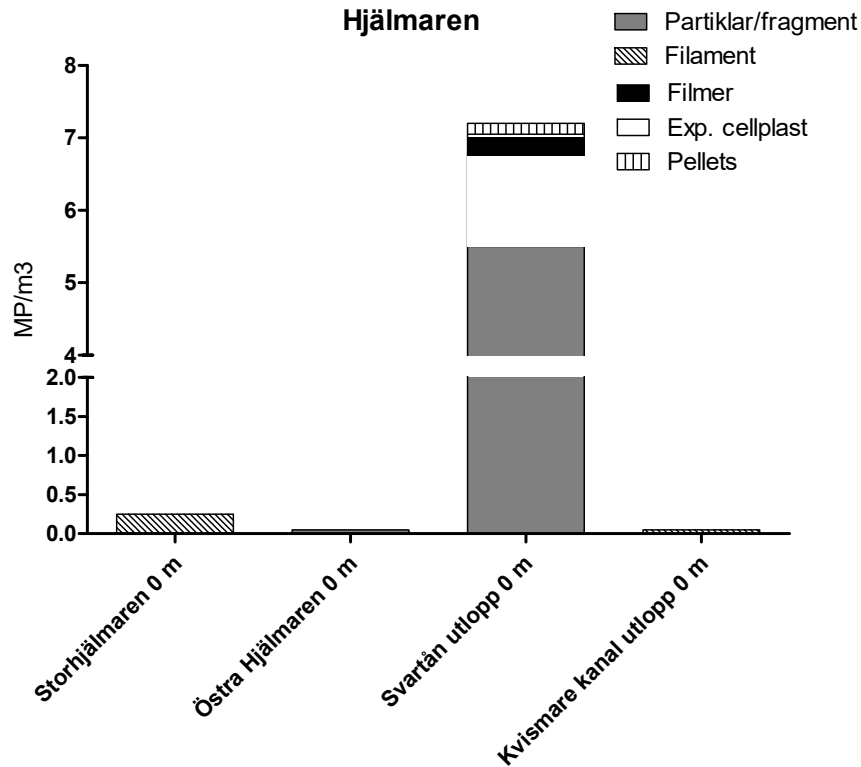
**Figur 6.** Ovan: Sammansättning och antal mikroplaster > 300 µm (MP/m³) i proven från Hjälmare. Nedan: Provtagning i Hjälmare.

Majoriteten av de mikroplaster som hittades bestod av partiklar/fragment och filament (för de olika klassificeringstyperna, se tabell 1). I figurerna 6-10 redovisas sammansättningen av mikroplaster för respektive sjö.

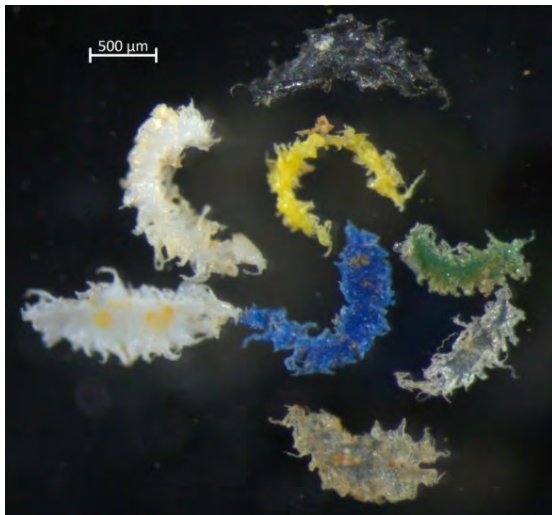
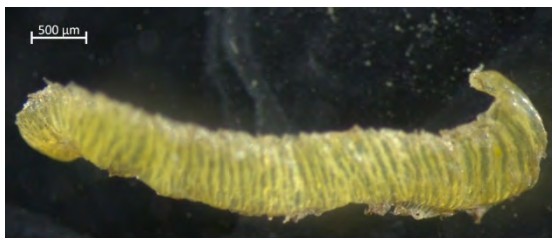
a) PE fragment, Munksjöns inlopp 22/8

b) PE fragment, Munksjöns utlopp 31/5 (övre bild) och 22/8 (nedre bild).

c) PP fragment, Svartåns utlopp, Hjälmarén

d) PE partiklar, Svartåns utlopp, Hjälmarén

**Figur 12.** Exempel på partiklar med säregt utseende i denna studie som identifierats som polyeten (PE) eller polypropen (PP).

Det går inte att avgöra källorna till MP bara genom att bestämma polymertyp. Några provpunkter hade ett större antal MP av samma typ, eller MP av en säregen form, och dessa kan möjligtvis spåras till en utsläppskälla. Utseende, färg och form kan ge information om källan och i vissa fall kan man misstänka att industriella processer har gett upphov till MP. Exempel på partiklar med ett speciellt utseende som återfanns i denna studie ges i figur 12.

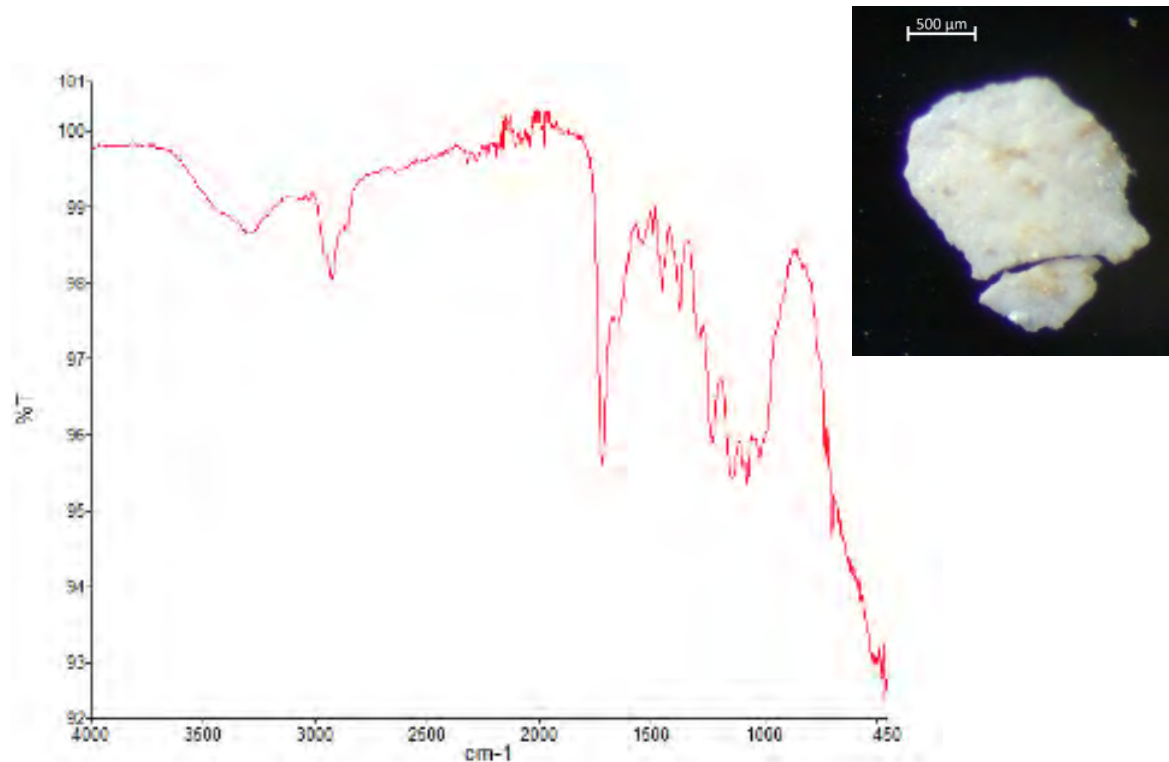
**Figur A5.1** Vitt fragment från Hammarösjön, Vänern, som ej kunde identifieras som mikroplast mha ATR-FTIR.
