Undervattensväxter i Vänern 2014

– Lokalisering av lämpliga
miljöövervakningsområden

Rapport nr 85

Rapport 2015:01

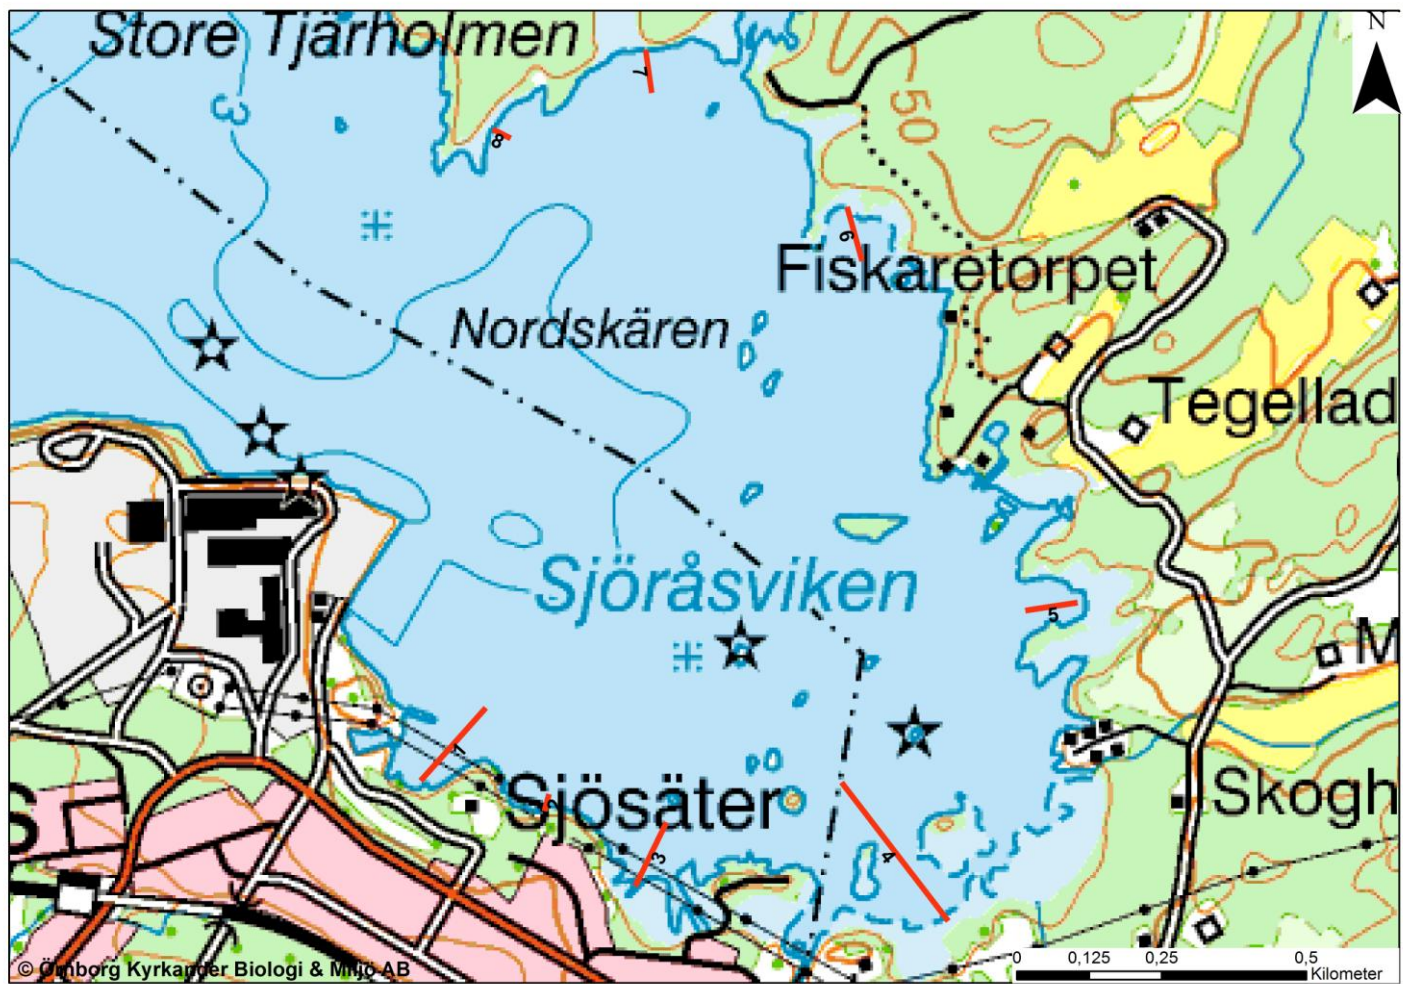
Figur 4. Sjöråsviken med samtliga transekter.

Start- och stoppkoordinat för de 8 inventerade transekterna ses i bilaga 1.

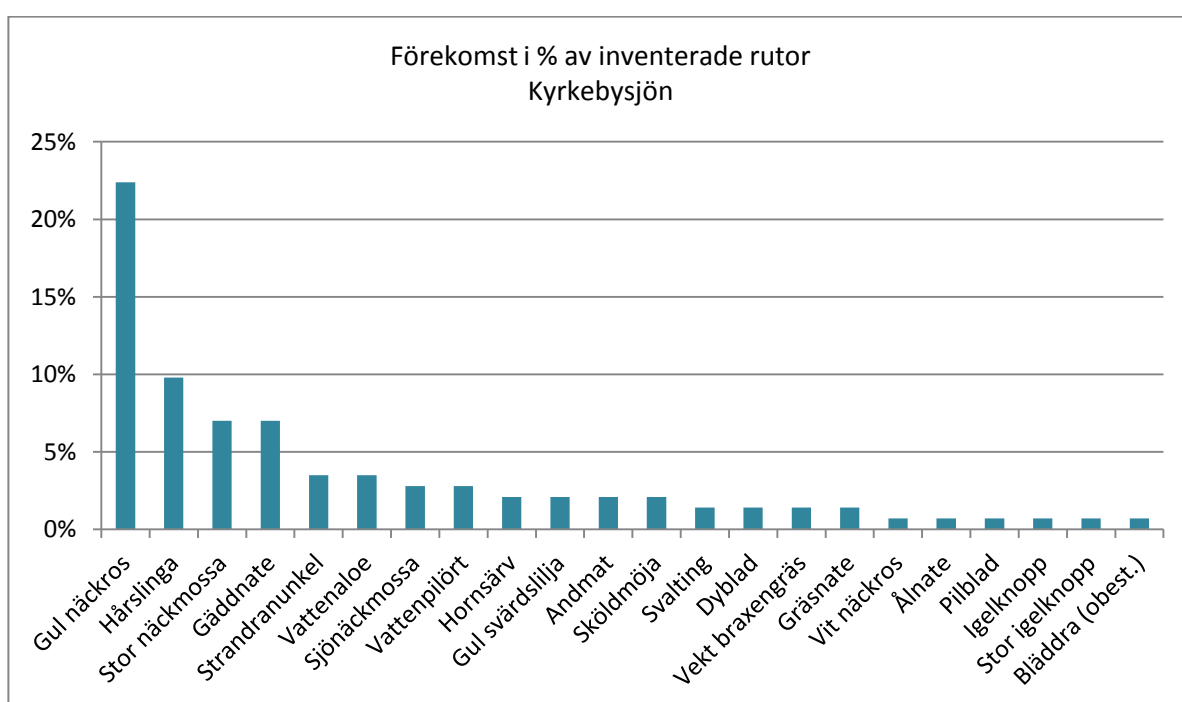
Vegetationen sträcker sig ner till 2,9 meters djup (hornsärv). Vass och gul näckros förekommer allmänt, liksom säv, hårslinga, stor näckmossa och gäddnate. I diagrammet i figur 5 visas förekomst av flytblads- och undervattensväxter. Som diagrammet visar är gul näckros den mest dominerande arten, och näst vanligaste arten, hårslinga, förekommer mindre än hälften så ofta som näckrosen. Balansen mellan förekommande arter tycks vara ojämn och endast fyra arter av 18 förekommer frekvent ($\geq 5\%$ av inventerade rutor). Detta omfattar 18 % av flytblads- och undervattensarterna.

Figur 5. Förekomst av arter vid inventeringen 2014.

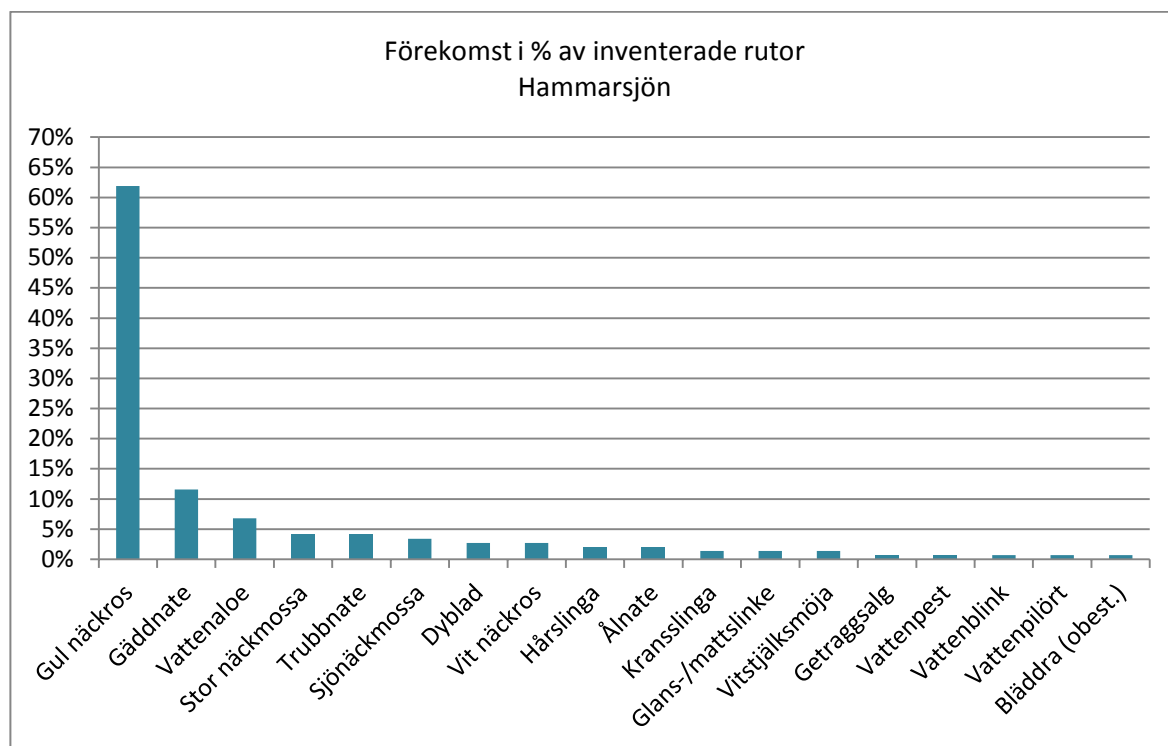
I diagrammet i figur 9 visas förekomst av flytblads- och undervattensväxter. Som diagrammet visar är gul näckros den mest dominerande arten och det är stor skillnad i förekomst mellan denna och den näst mest förekommande, gäddnate. Balansen mellan förekommande arter är ojämn och de flesta arterna förekommer sällsynt ($\leq 5\%$ av inventerade rutor). Som figuren visar påträffas 3 av 18 arter i minst 5 % av inventerade rutor. Detta omfattar 17 % av flytblads- och undervattensarterna.

Figur 9. Förekomst av arter vid inventeringen 2014.

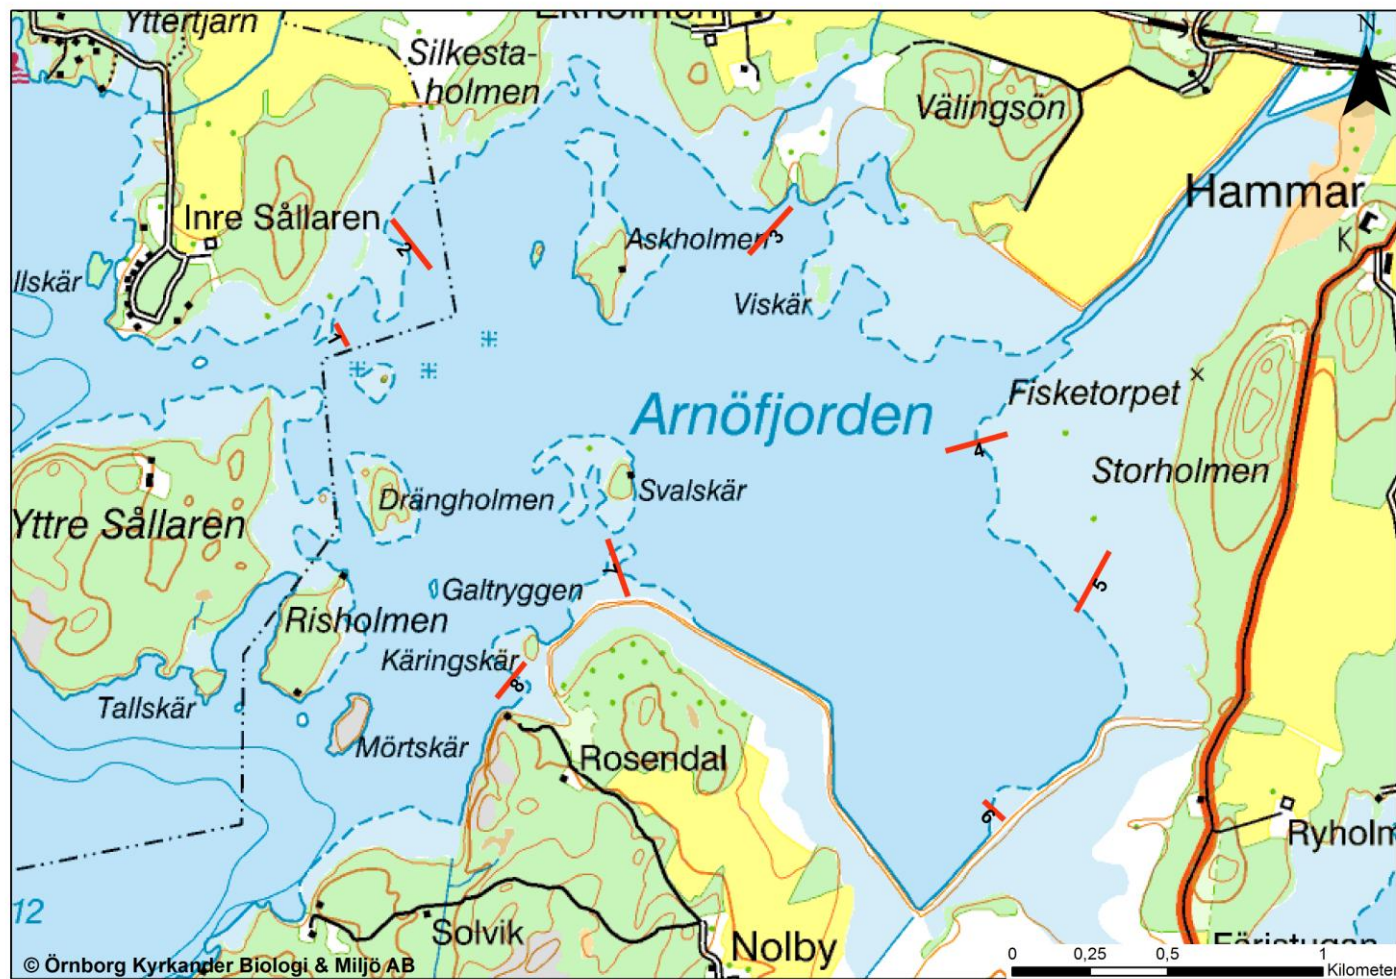
Figur 11. Arnöfjorden med samtliga transekter.

Start- och stoppkoordinat för de 8 inventerade transekterna ses i bilaga 1.

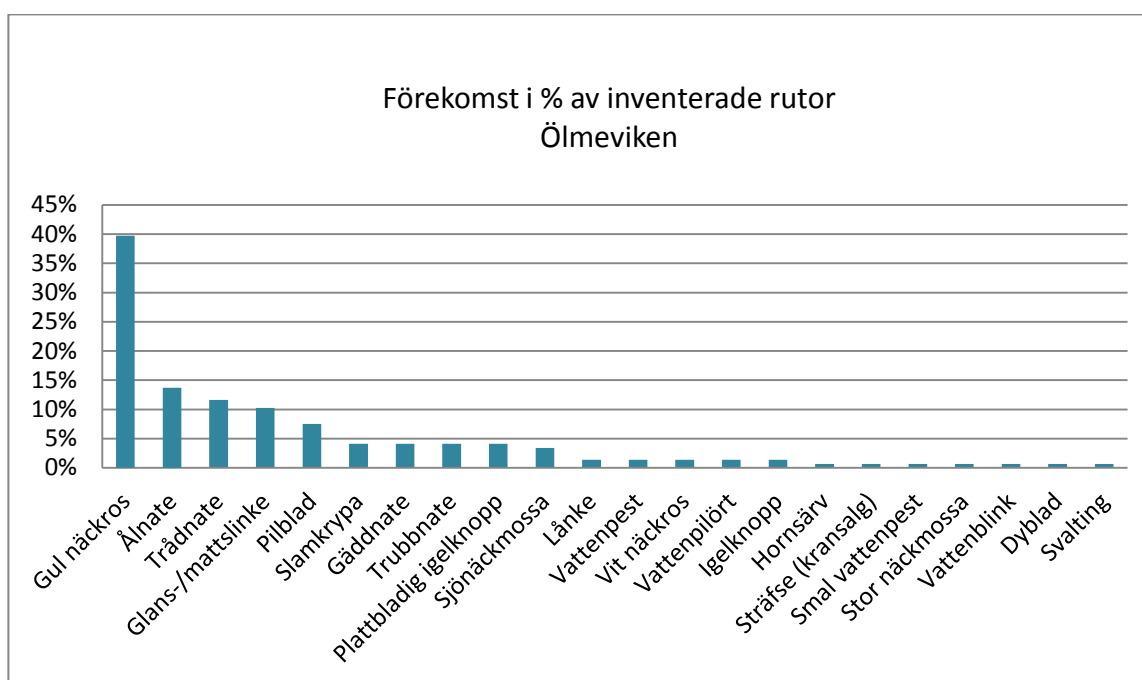
I diagrammet i figur 12 visas förekomst av flytblads- och undervattensväxter. Som diagrammet visar är gul näckros den mest dominerande arten. Andra allmänt förekommande arter är trådnate, ålnate, kransalgen glans/mattslinke och pilblad. Balansen mellan förekommande arter tycks vara ojämn och många arter förekommer sällsynt ($\leq 5\%$ av inventerade rutor). Som figuren visar påträffas 5 av 22 arter i minst 5 % av inventerade rutor. Detta omfattar 23 % av flytblads- och undervattensarterna.

Figur 12. Förekomst av arter vid inventeringen 2014.
